# СУФФОЗИОННЫЕ ПРОЦЕССЫ КАК ОДИН ИЗ ФАКТОРОВ ФОРМИРОВАНИЯ ИНЖЕНЕРНО-ГЕОЛОГИЧЕСКИХ УСЛОВИЙ НА ТЕРРИТОРИИ БЕЛОРУССИИ

И.А. Красовская<sup>1</sup>, А.Н. Галкин<sup>1</sup>, А.И. Павловский<sup>2</sup>

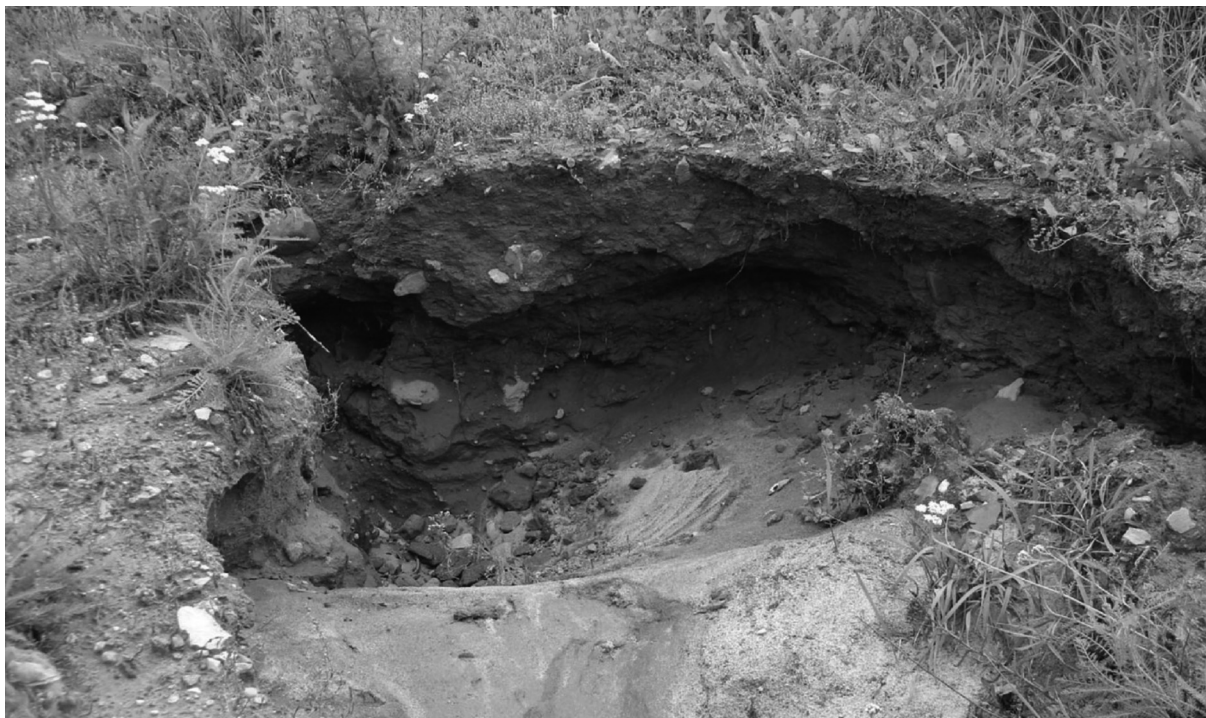
Рис. 2. Суффозионная ниша на склоне оврага Гапеевский в Витебске (2008).

К суффозионным формам относятся также циркообразные ниши, встречающиеся по бортам овражно-балочных систем и склонам речных долин (рис. 2). Наиболее выражены такие формы в пределах Мозырской и Новогрудской возвышенностей. Вдоль рек они изредка встречаются на Оршанской возвышенности и Могилёвской равнине. Эти образования не отличаются крупными размерами и в поперечнике не превышают 4–5 м [1].

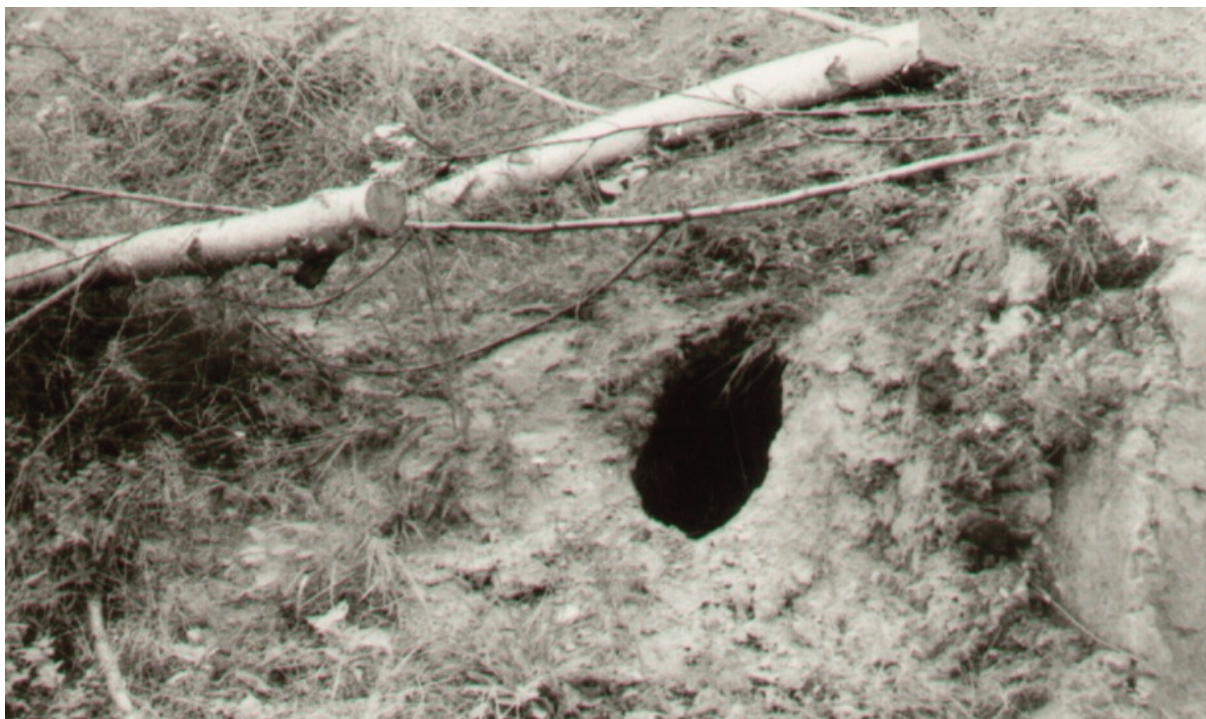
Рис. 3. Суффозионный колодец в вершине оврага в г. Мозырь Гомельской обл. (1993).

Активизация суффозионных процессов может привести к образованию колодцев и тоннелей. Такие формы в стране особенно характерны для Мозырской конечно-моренной возвышенности, где они располагаются в вершинах оврагов (рис. 3).

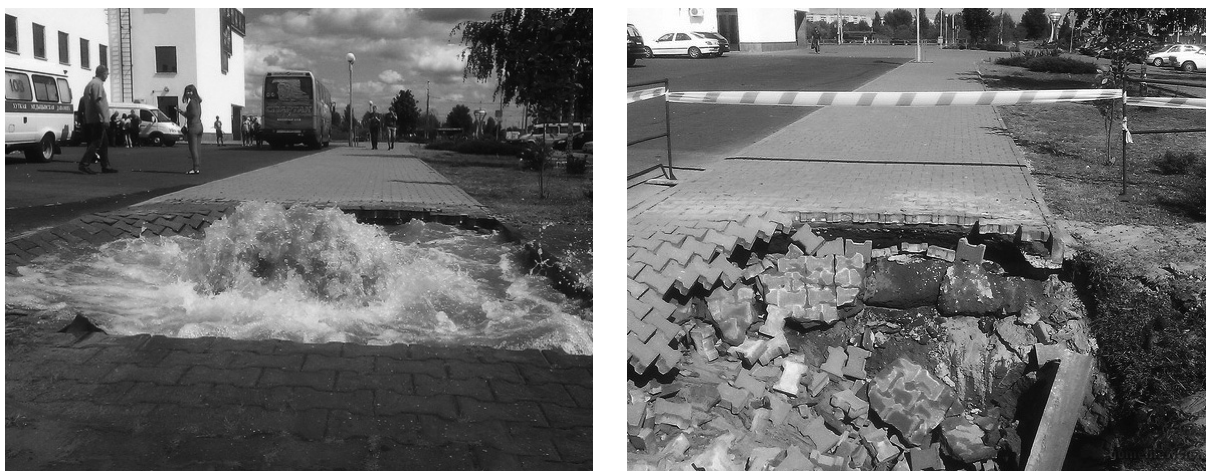
Рис. 4. Прорыв водопроводной трубы, вызвавший суффозионный размыв грунта, и его последствия вблизи Ледового дворца в Гомеле (по <http://gomel.today>, 2013).

Утечки из водонесущих коммуникаций в городах, вскрытие водоносных горизонтов горными выработками, работа дренажных систем и водозаборных скважин способствуют активному развитию суффозионных процессов. Довольно быстро образуются суффозионные провалы при авариях водопроводных и канализационных систем, когда вода вырывается из труб под высоким давлением. В этом случае струйный размыв грунта способен приобретать опасный и ущербноносящий ха-

рактер, распространяется по всем подземным полостям и сопровождается интенсивным выносом дисперсных частиц. Формирующиеся при этом пустоты мгновенно обрушаются (рис. 4).

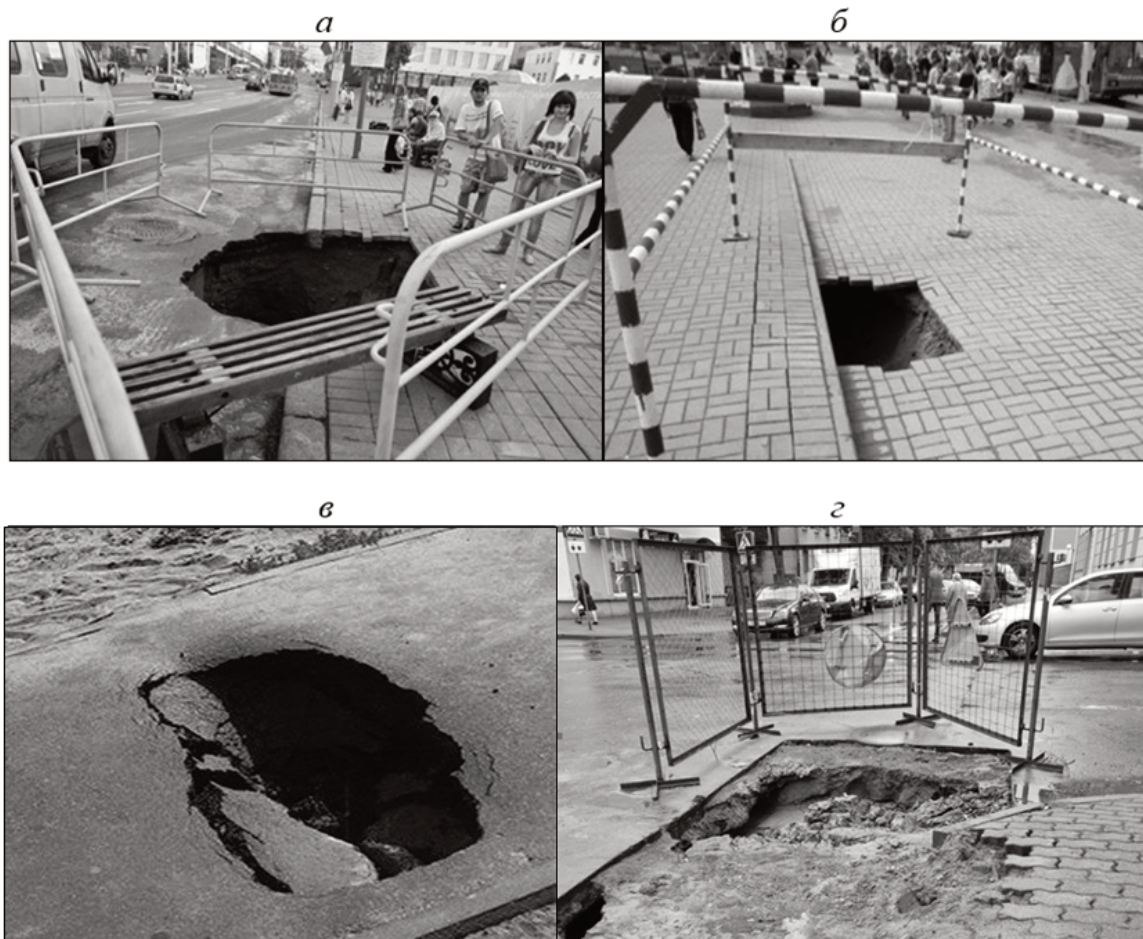
Рис. 5. Деформации тротуаров, вызванные суффозией: а, б) в Витебске вблизи Летнего амфитеатра (2011 и 2012); в) в Гомеле вблизи парка «Фестивальный» (2020); г) в Бресте на перекрестке улиц Мицкевича и Куйбышева (2020) (по [7–10]).

Благоприятные условия для протекания суффозии в городах создаются в процессе строительства и эксплуатации различных инженерных сооружений, когда осуществляется отсыпка песчаных и крупнообломочных пород на слабопроницаемое основание, перекапывание глинистых грунтов, создание поверхностей контакта грунта с различными искусственными материалами и многое другое. Суффозия, возникающая в грунтах отсыпки, зачастую приводит к деформациям тротуаров, от-мостков, лестниц (рис. 5).
